# RAPPORT DE SYNTHÈSE

ARCHE AGGLO  
3 RUE DES CONDAMINES  
CS 9602  
07300 MAUVES

- RUE DU COMMANDANT NOIR  
- RUE LOUIS PINARD  
- AVENUE JULES NADI  
26600 TAIN L'HERMITAGE

## **RAPPORT DE CARACTERISATION DES ENROBÉS BITUMINEUX PAR LA RECHERCHE D'AMIANTE ET DE HAP AVANT TRAVAUX**

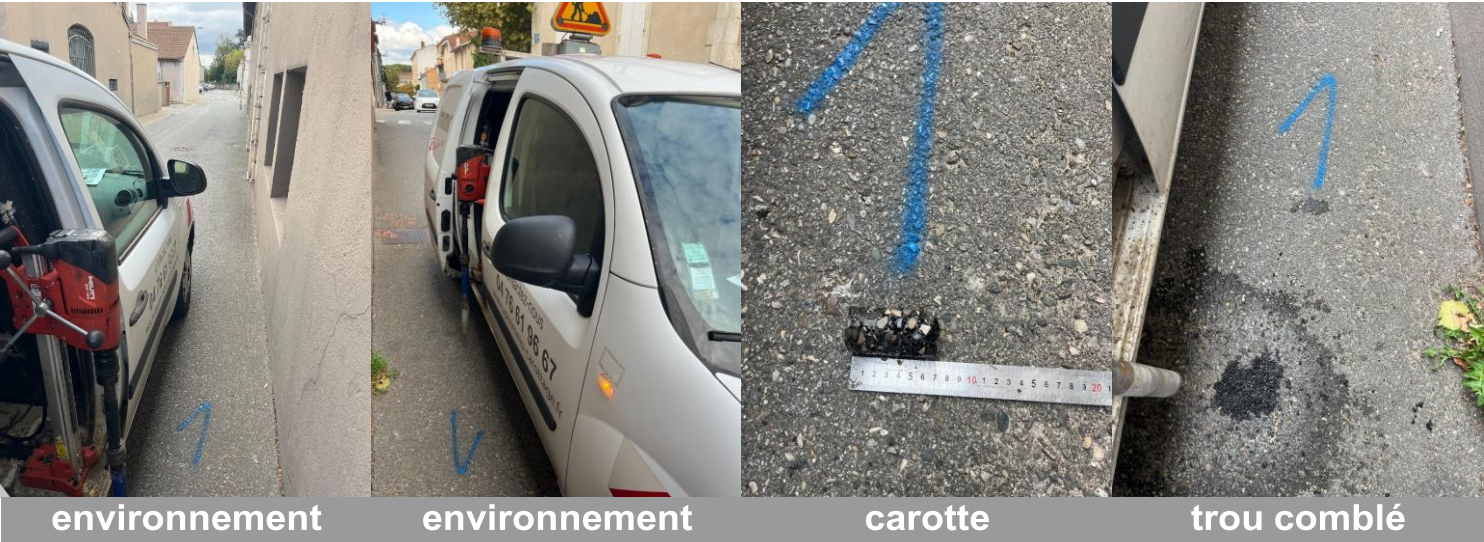
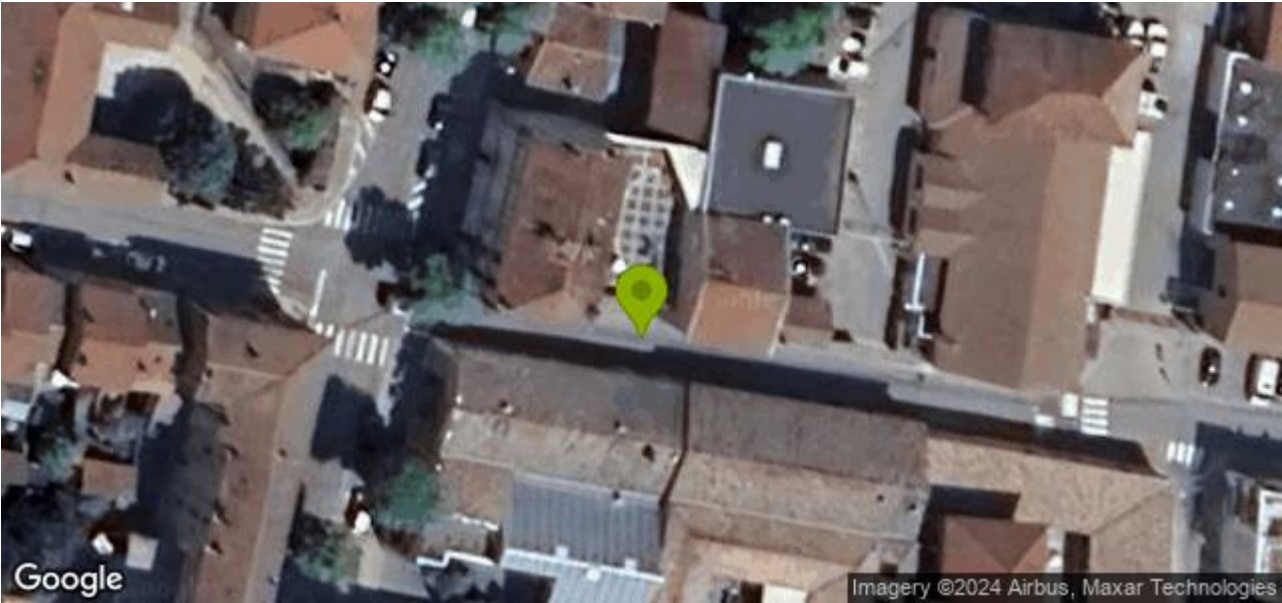
Date : 04/10/2024  
Route : RUE DU COMMANDANT NOIR  
GPS WGS84 : 45.0711 | 4.8398  
Lambert 93 : 844774.53572362 | 6443002.8030147  
Diamètre : 5

Carotte	Couche	Epaisseur	Résultats amiante			Résultats HAP		
			NC/Oui/Non	N°Analyse	Variété	NC/Oui/Non	N°Analyse	Taux
P001	1	7	NON	M24- 79626		NON	M24-79633	<0.1

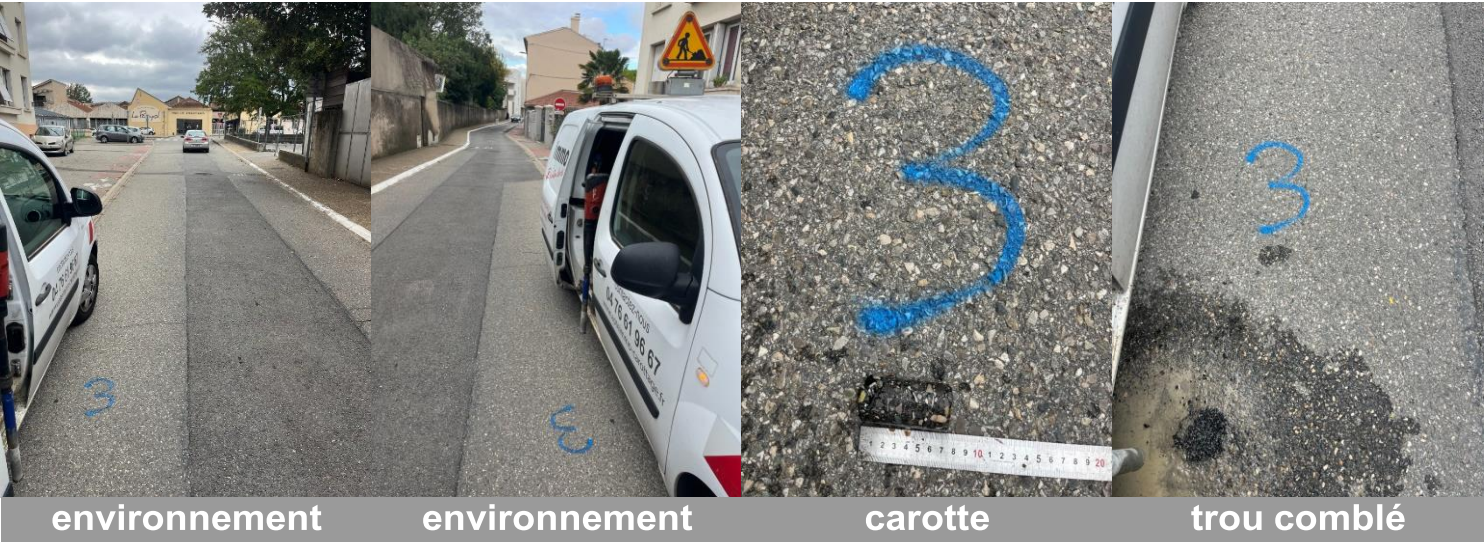
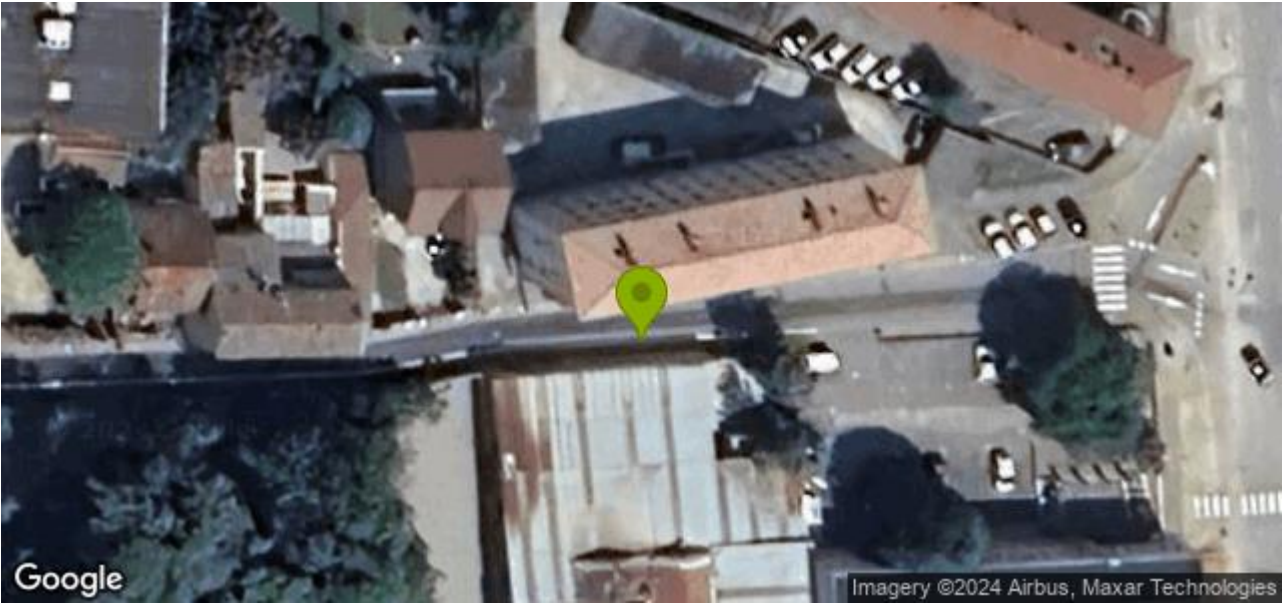
Date : 04/10/2024  
Route : RUE LOUIS PINARD  
GPS WGS84 : 45.0710 | 4.8425  
Lambert 93 : 844988.19951465 | 6442994.4229271  
Diamètre : 5

Résultats amiante			Résultats HAP		
Carotte	Couche	Epaisseur	NC/Oui/Non	N°Analyse	Variété	NC/Oui/Non	N°Analyse	Taux
P003	1	7	NON	M24-79628		NON	M24-79635	<0.1

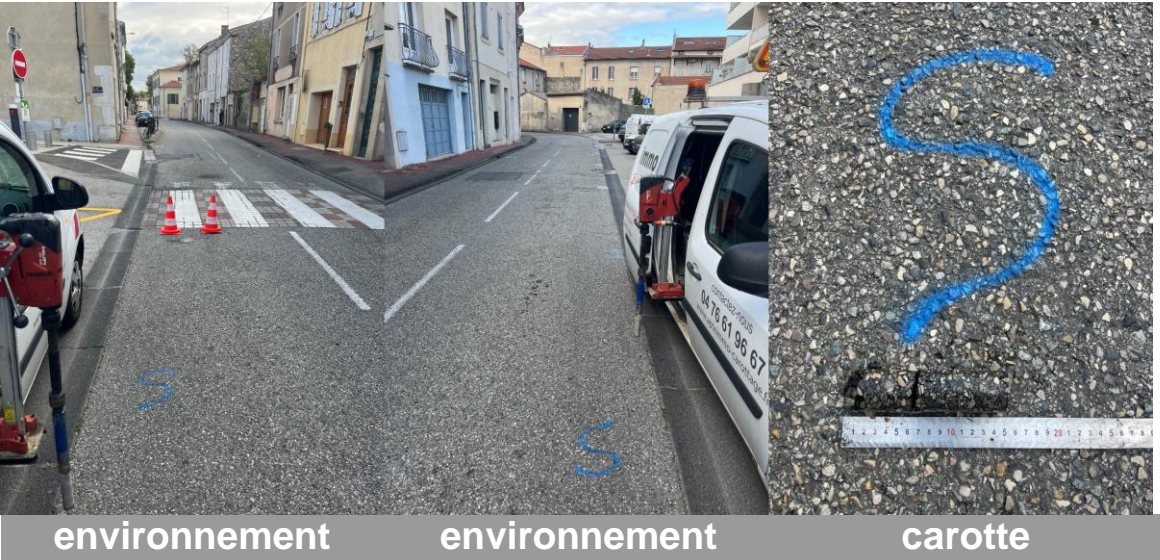
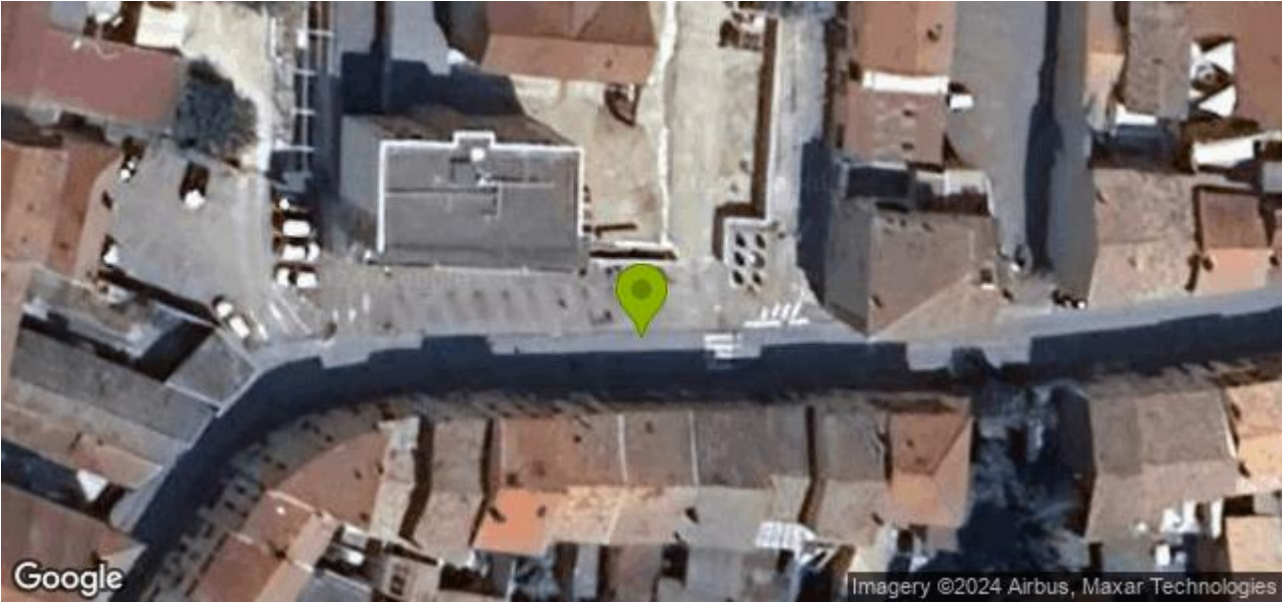
Date : 04/10/2024  
Route : AVENUE JULES NADI  
GPS WGS84 : 45.0702 | 4.8402  
Lambert 93 : 844813.81699829 | 6442907.3371248  
Diamètre : 5

Résultats amiante			Résultats HAP		
Carotte	Couche	Epaisseur	NC/Oui/Non	N°Analyse	Variété	NC/Oui/Non	N°Analyse	Taux
P005	1	15	NON	M24- 79630		OUI	M24-79637	0.23

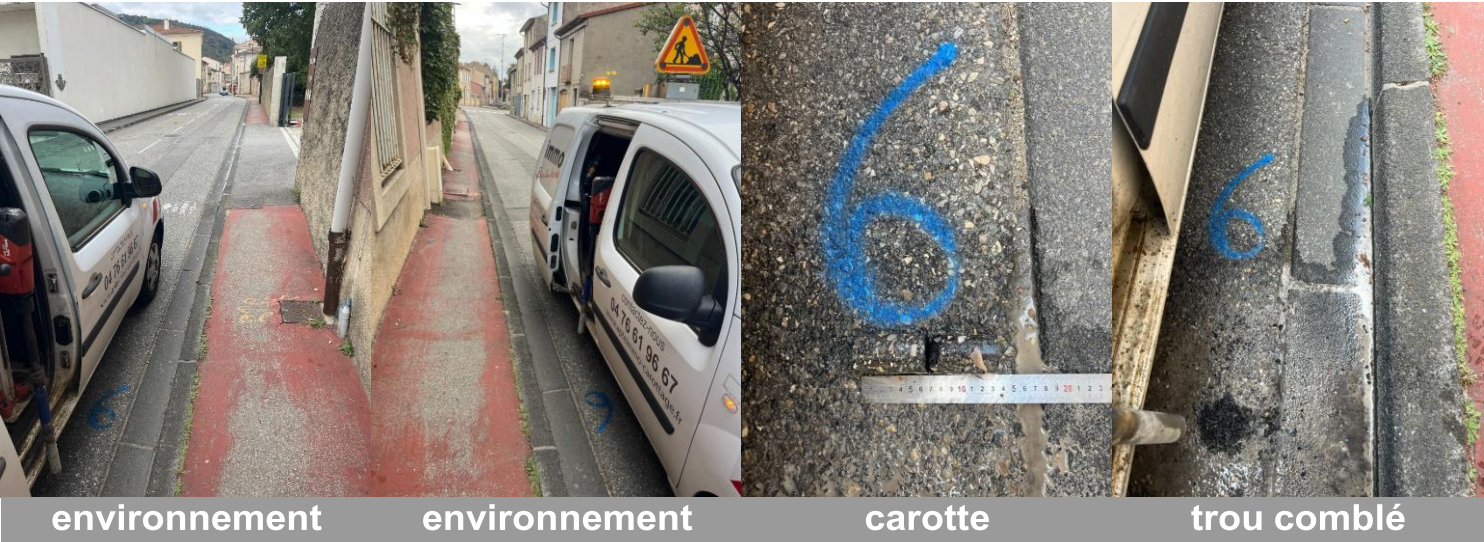
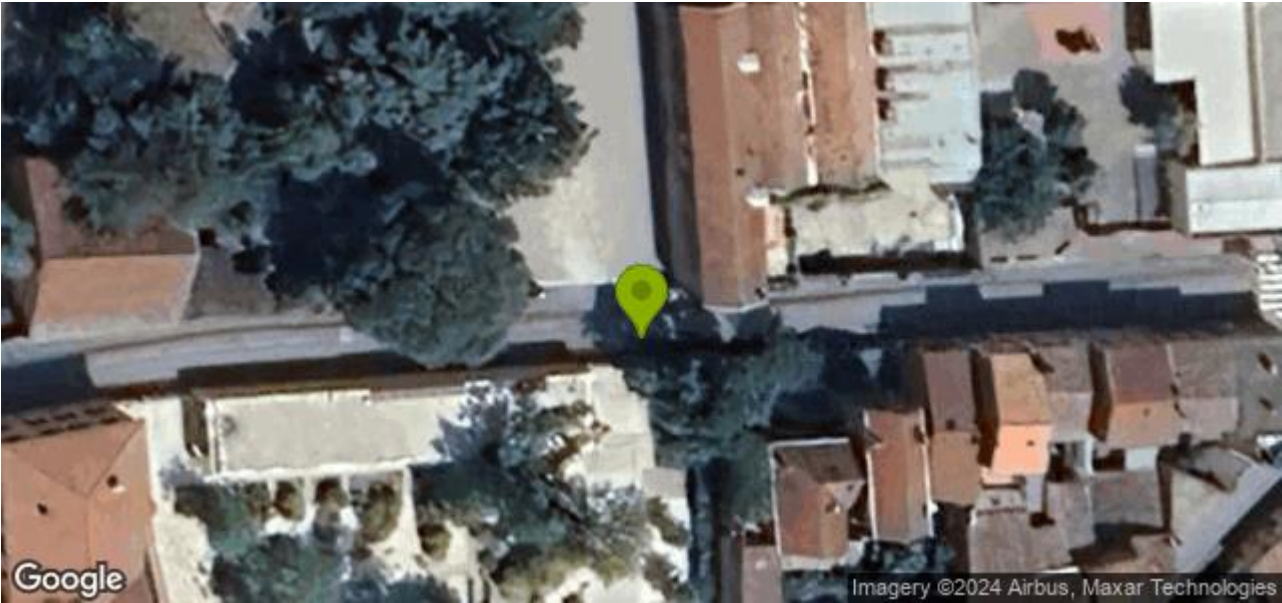
Date : 04/10/2024  
Route : AVENUE JULES NADI  
GPS WGS84 : 45.0704 | 4.8423  
Lambert 93 : 844974.08505703 | 6442925.1744934  
Diamètre : 5

Résultats amiante			Résultats HAP		
Carotte	Couche	Epaisseur	NC/Oui/Non	N°Analyse	Variété	NC/Oui/Non	N°Analyse	Taux
P006	1	13	NON	M24- 79631		NON	M24-79638	<0.1

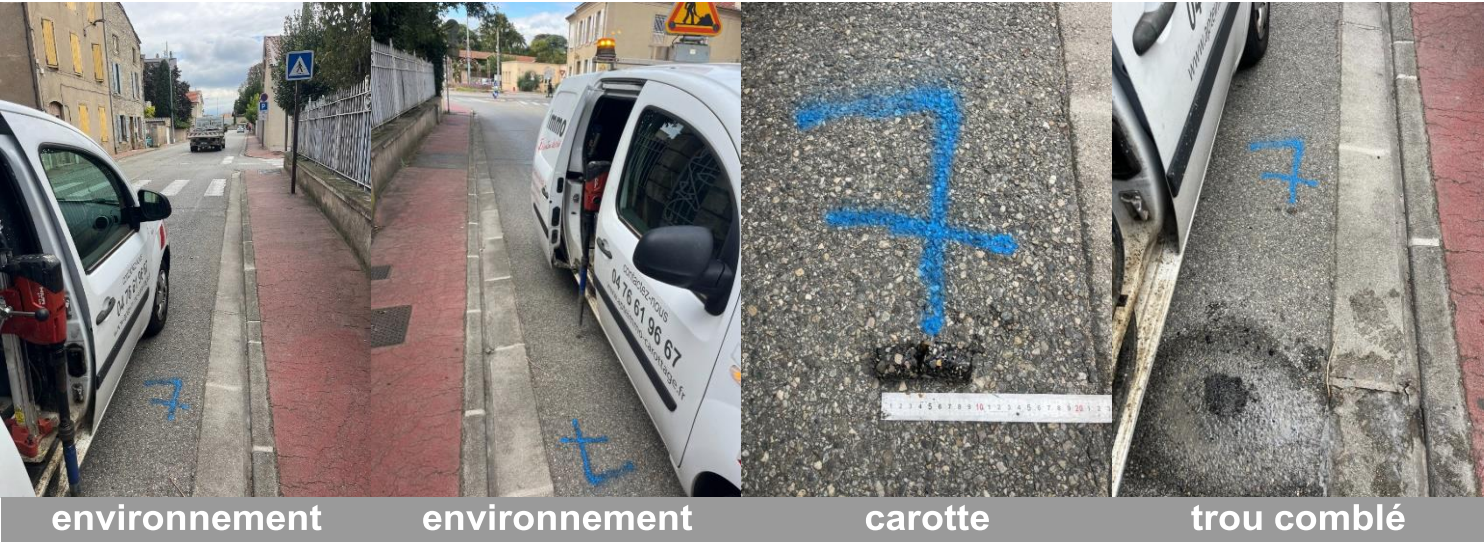
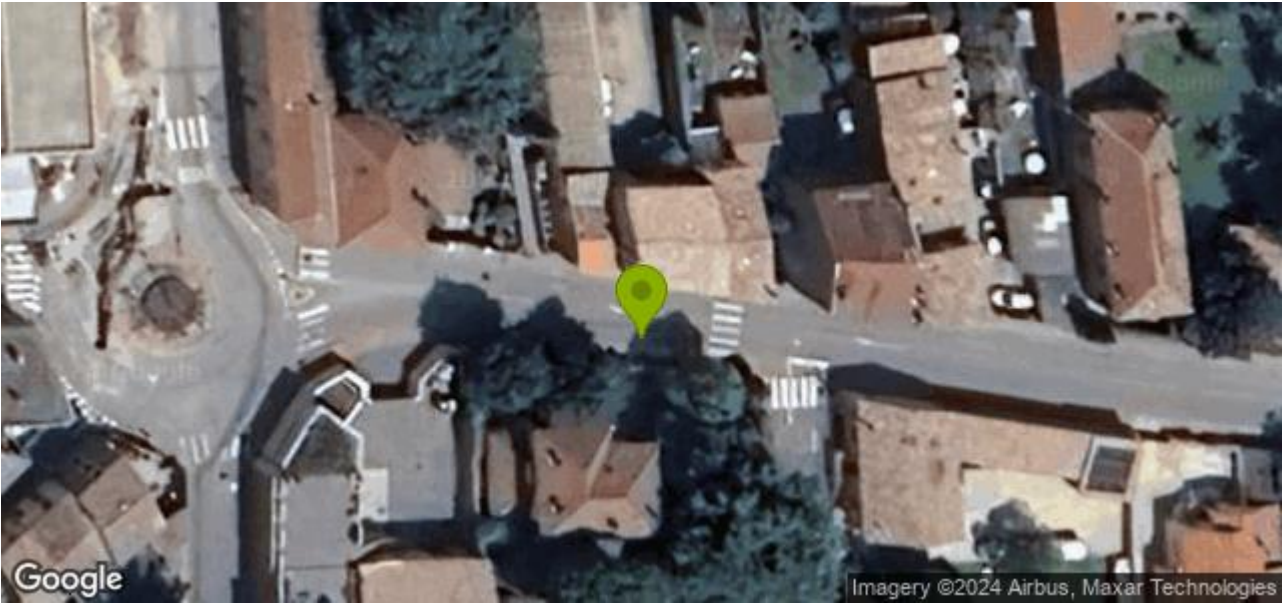
Date : 04/10/2024  
Route : AVENUE JULES NADI  
GPS WGS84 : 45.0704 | 4.8439  
Lambert 93 : 845106.2165487 | 6442927.207004  
Diamètre : 5

Résultats amiante			Résultats HAP		
Carotte	Couche	Epaisseur	NC/Oui/Non	N°Analyse	Variété	NC/Oui/Non	N°Analyse	Taux
P007	1	9	NON	M24- 79632		OUI	M24-79639	<0.1
